# 2007 年 9 月台風 9 号による軽井沢地方の倒木被害

－軽井沢の本来の自然を知る－

江川良武・山本博・杉崎孝一郎

2009 年 9 月

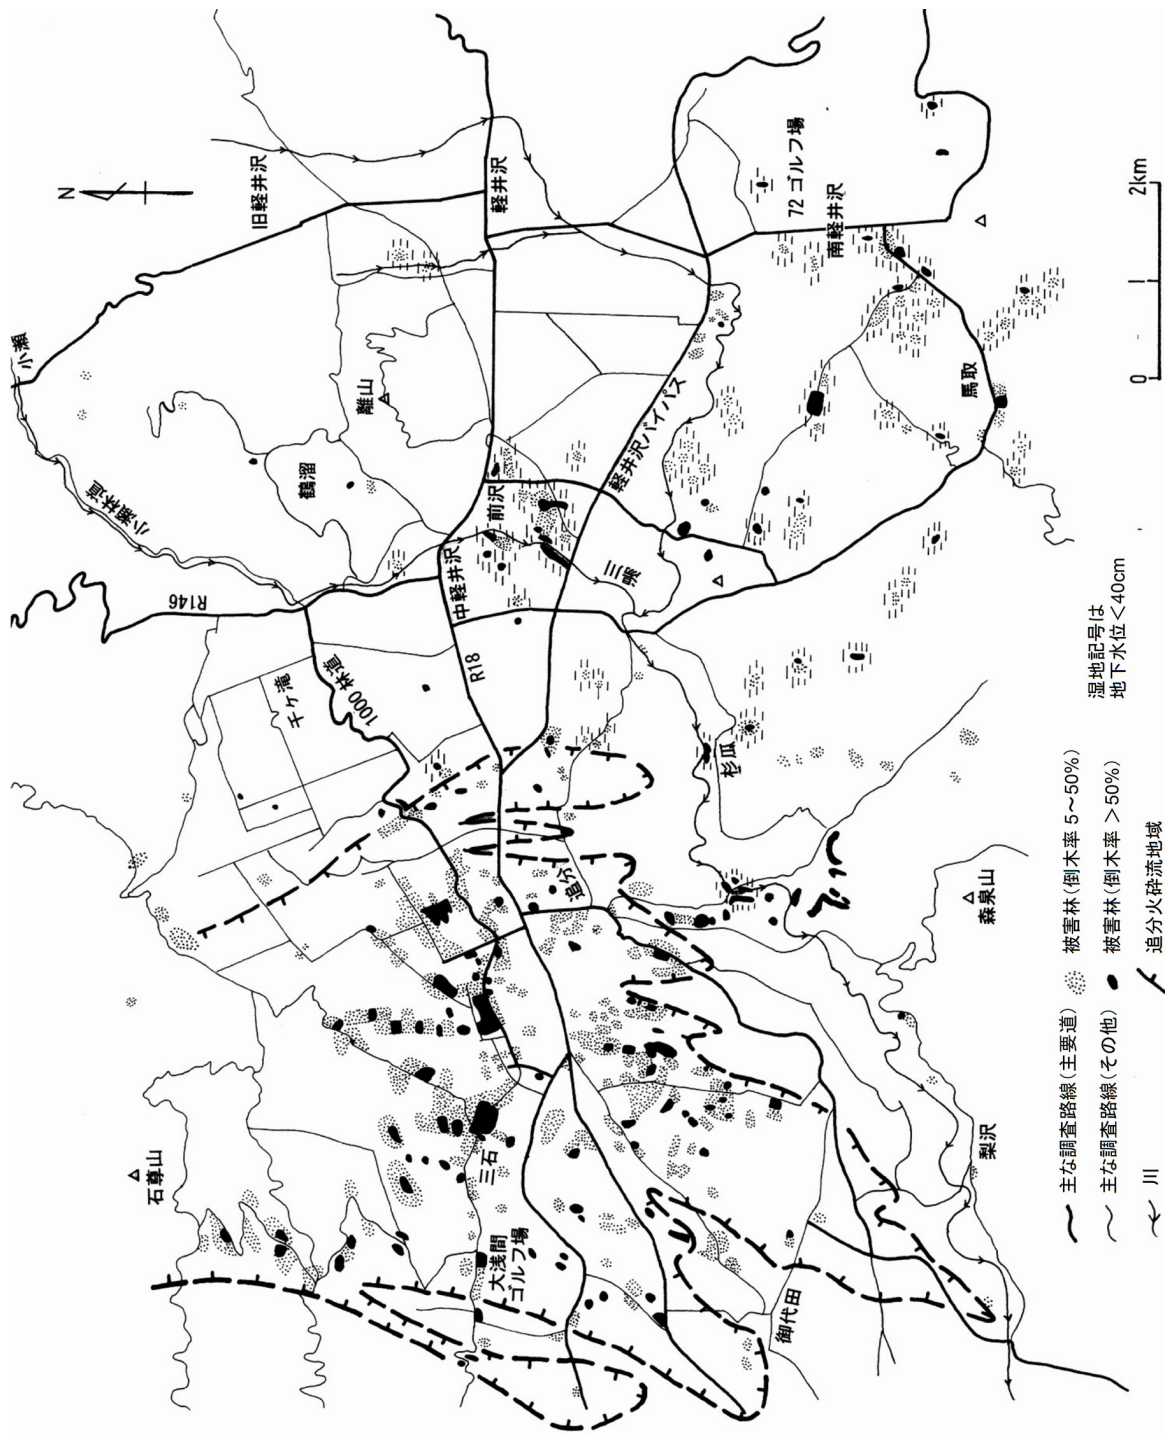
図8 倒木被害の分布図

被害地、激甚被害地とも追分原周辺に集中している。1108 年に流下したといわれる追分火砕流分布地域と被害の大きな地域の分布とがオーバーラップしており、追分火砕流分布地域の内側で著しい。なお火砕流の分布は荒牧(1993)によったが、わずかに簡略化した。

被害地の内、湿地ないし地下水位が概ね 40cm より浅いという根拠がある場合に湿地記号を記した。追分原より東側の平坦部では多くの被害地は湿地ないし地下水位の浅い地域(以下、単に湿地と呼ぶ)であることが明瞭である。

追分火砕流堆積域の東側の降下火砕物堆積地、および西側の小諸軽石流堆積地では、倒木被害は比較的小さかった（図 8）。追分火砕流堆積域の土地利用は、東縁と南縁では住宅地や一部工場からなり樹木の占有面積が少ないため、倒木被害が少ないが、その他の地区ではほぼ一様に高い被害密度を示している。したがって、倒木は追分火砕流による砂礫質地盤の影響が大きいと考えられる。たとえば、追分火砕流分布域の西側端をまたいで立地する大浅間ゴルフ場付近では、これより東は倒木率が数十%に及ぶのに対し、西では数%にとどまり、顕著な差がある。この追分火砕流域における倒木を引き起こしやすい要因については、次節でさらに検討する。

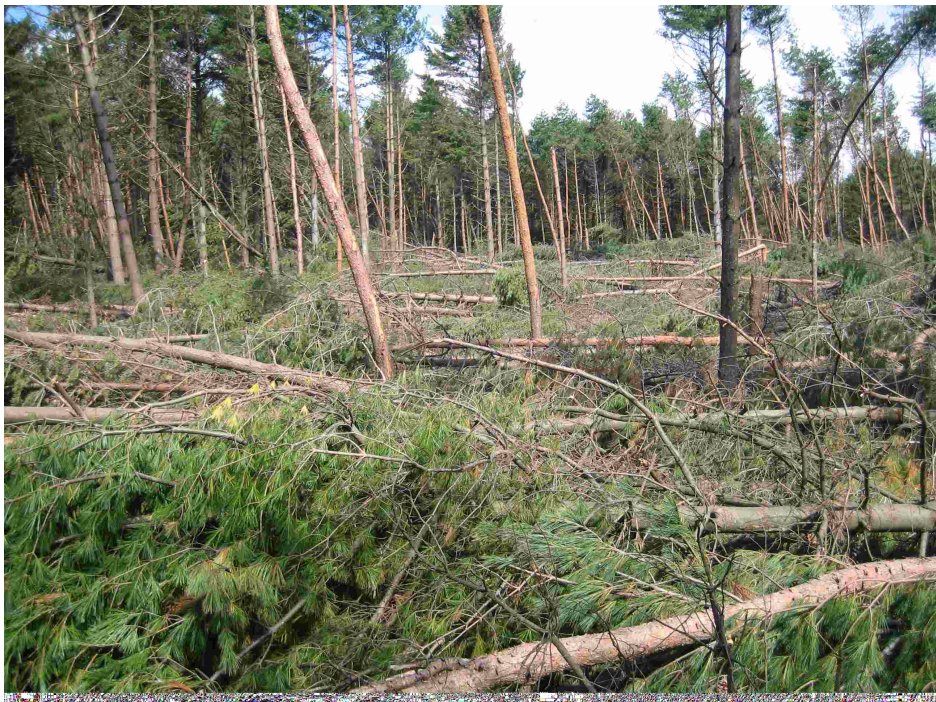
写真1 追分、1000m林道北の激甚倒木林地

追分付近において標高 1000m に沿って東西方向にのびる通称「1,000m 道路」の北側は国有林、南側は民有の別荘地区である。北側国有林内の、石尊山へ登るハイキング道から東側約 200m の約 5ha は、倒木率が 50%を超え、台風 0709 号による被害地のなかで最も被害の大きかった地区である（写真 1）。ところが 1000m 道路より南側の別荘地区は、諸所に倒木は見られるものの、倒木率が 5%を超えるところは少なく対照的な状況を示している。道路の北側は 47 年生を中心とするストロブマツ、アカマツの針葉樹林であるのに対し、南側は諸所に別荘、保養所が林間に建つ広葉樹と針葉樹の混交林という差がある。

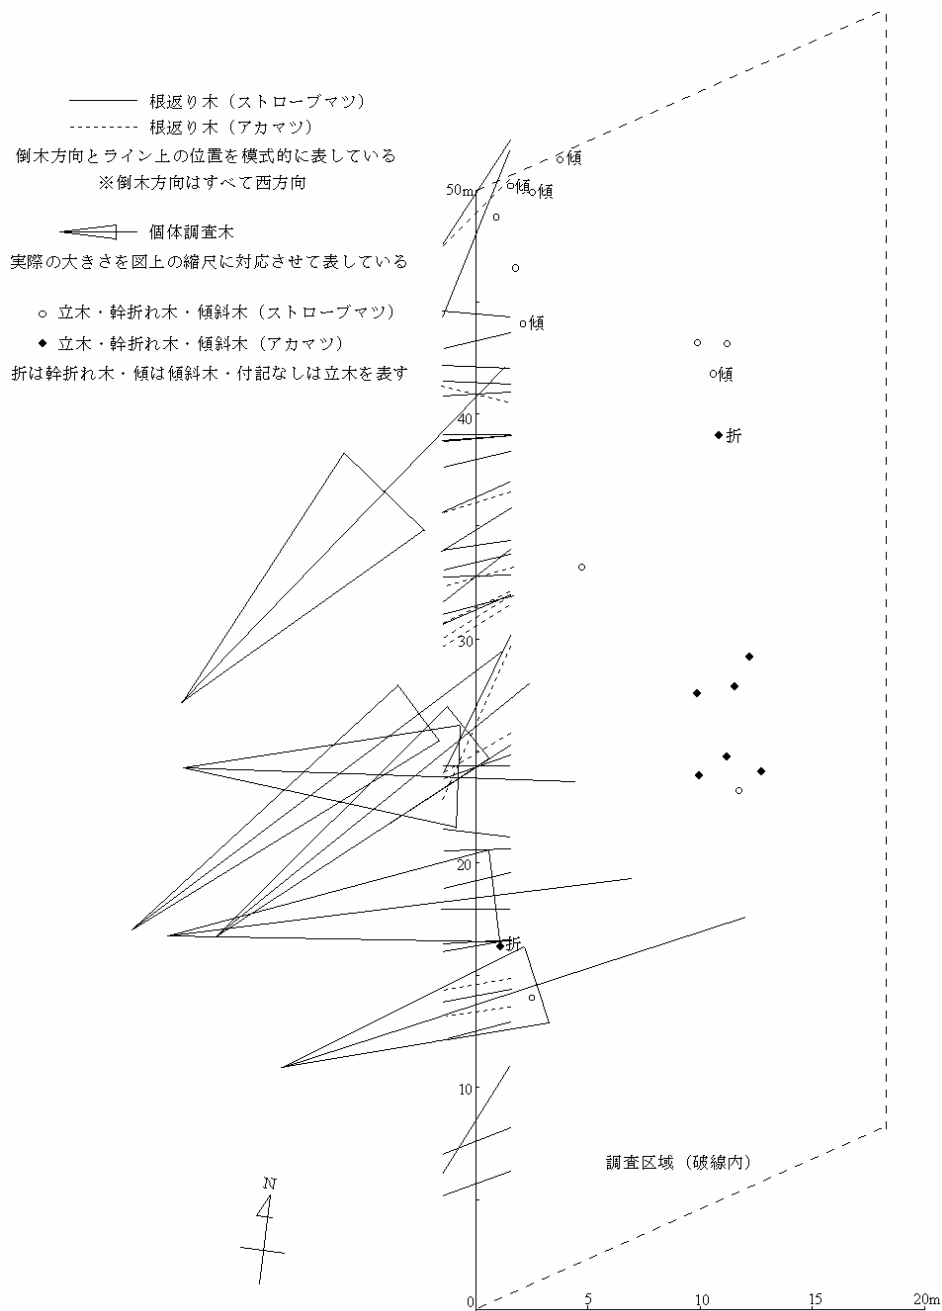
図9 針葉樹林 倒木平面図

被害の大きかった 1,000m 道路北側、追分北方針葉樹林に調査区域(長さ 50m x 幅 20m)を設定した(以下、調査地点 1)。ここにおける倒木および立木の状況を図 9 に示す。調査面積は 1000m<sup>2</sup>であり、総樹木本数は 71 本、樹木密度は 710 本/ha である(表 3)。総樹木本数 71 本の内、58 本が倒木(根張り木 51 本、幹折れ木 2 本、傾斜木 5 本)、倒木を免れた無被害木は 13 本である。これを倒木率にすると 81.7%となる(表 3)。倒木方向はおおむね西～西南西方向であり、東～東北東方向の強風により倒木したことが推定される(図 10)。また、倒木の樹種は約 7 割がストロブマツ、約 3 割がアカマツであった(表 4)。

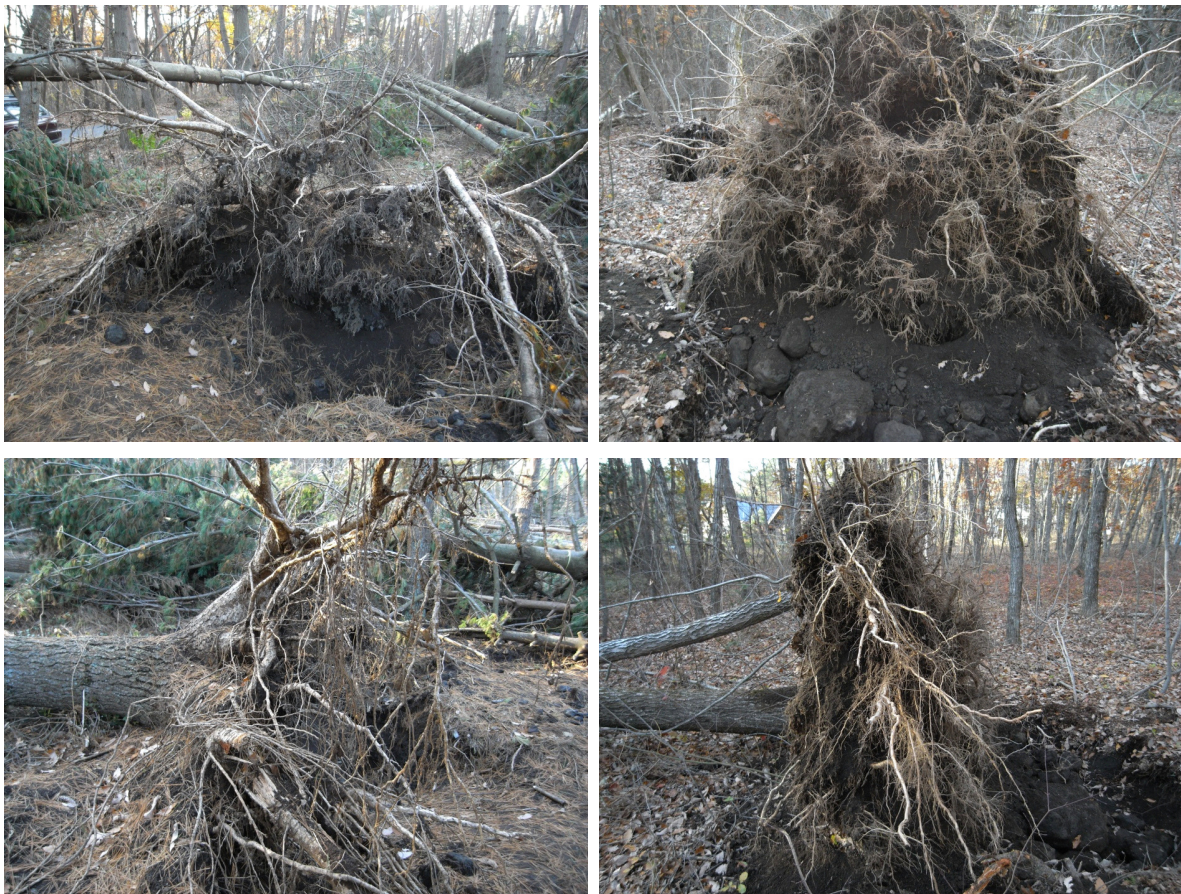
写真2 ストロブマツとコナラの根系  
（左 ストロブマツ、右 コナラ）

倒木したストロブマツ 6 本の平均樹木形状は樹高 19.9m、枝下高 13.8m、樹冠直径 3.9m、胸高直径 0.36m であった（表 5）。また、樹高と胸高直径から求められる樹高胸高直径比は平均 56、樹高と枝下高から求められる樹冠長比は平均 30 となった（表 5）。地下部の根系は、根返りした状態の根系が土壌を保持していた範囲（図 7 の根系部分の破線内）を根鉢として定義し、計測したところ、平均深さが 0.74m、平均直径が 2.31m であった（表 5）。また、根鉢の範囲を超えた根系の最大長を 2、3 のストロブマツで測定したところ、鉛直方向と水平方向の最大値はそれぞれ 1.85m、13m であった。発達の良いストロブマツの根系は深さが 3m に達する（荻住 1979）とされるため、計測をおこなったストロブマツの根系は浅いといえる。全体的な根系の傾向としては鉛直方向への太い根は短い、水平方向への長さは比較的長く、細根は疎生（まばら）である（写真 2）。

過去の倒木調査により針葉樹は耐風性が弱く、広葉樹は耐風性が強いことが経験的にわかっているが、その要因は根系あるいは樹形などの特性が針葉樹と広葉樹で異なっているためであると考えられる。しかし、今回の調査では針葉樹のストロームツと広葉樹のコナラでは、根鉢の大きさに顕著な相違は見られなかった（表 5、表 9、写真 2）。一方、樹形では針葉樹のストロームツでは1本の幹が根元から先端まで鉛直に伸びた形状であるのに対して、広葉樹の幹は数本に分岐していることが多い（図 21）。主要な幹が1本のストロームツでは風圧は分散されず、揺れを相殺する機構が働かない。一方、幹が数本に分かれた広葉樹では風圧が分散・低減され、揺れを相殺し、耐風性を高めている可能性がある。

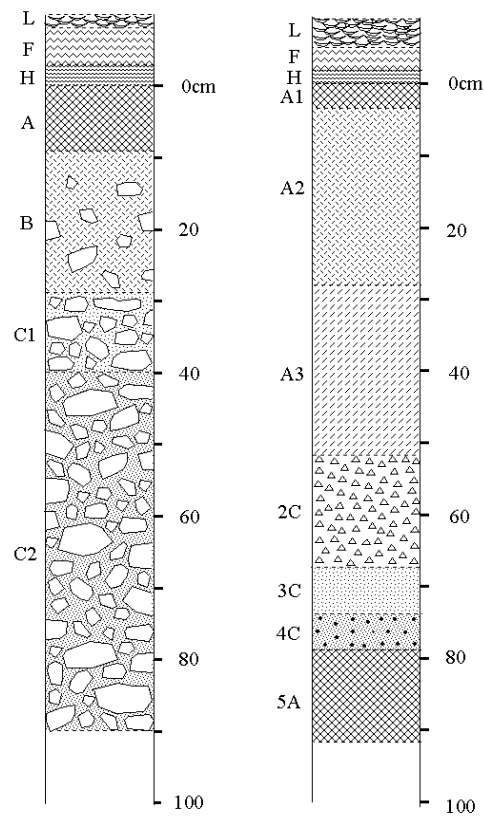
図13 針葉樹林 土壤断面図  
(左図:追分火砕流、右図: 第2小諸軽石流)

調査地点1において土壌断面を観察した。深さ0cm～8cmは砂礫質壤土（A層）、8cm～28cmは粘土を含む砂質壤土（B層）があり、28cm以下では粘土、シルトを含む砂礫（C層）が90cm+まで確認された（図13）。この砂礫C層は1108年に噴出したとされる追分火砕流堆積物である（荒牧 1993）。合わせて土壌硬度を測定した。山中式土壌硬度計による測定では、深さ55cmから急激に土壌硬度が増大し、それより下層では若干の減少を挟みながら90cmまで徐々に硬度が増大した（図14）。貫入式土壌硬度計による測定では、深さ20cmから32cmで貫入不可能になることが多く、この層を通過した場合でも45cmで貫入不能となった（図15）。これは深さ20cmから45cmで礫が現れることをあらわし、深さ45cm程から以深には鉛直方向には硬度計の鋼柱がまっすぐに入れないような径数cm以上の礫が存在するためである。

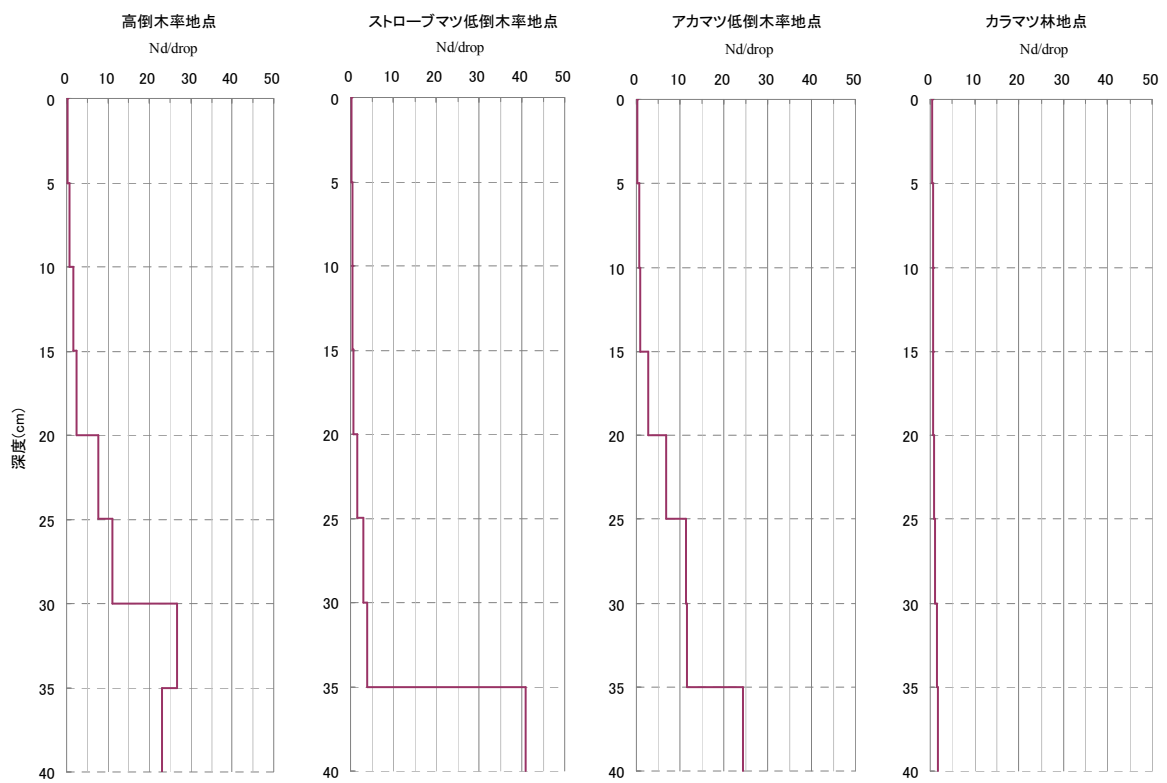
図16 針葉樹林 SH 型貫入試験機計測結果（5cm間隔の平均を示す）

この付近の針葉樹林を高倒木率地点、ストロブマツ低倒木率地点、アカマツ低倒木率地点に分類し、SH 型貫入試験機による土壌硬度の測定を行なった。その結果、この3ヶ所に大きな土壌硬度の差異は見られず、いずれの地点も浅部から高い土壌硬度を示した（図16）。

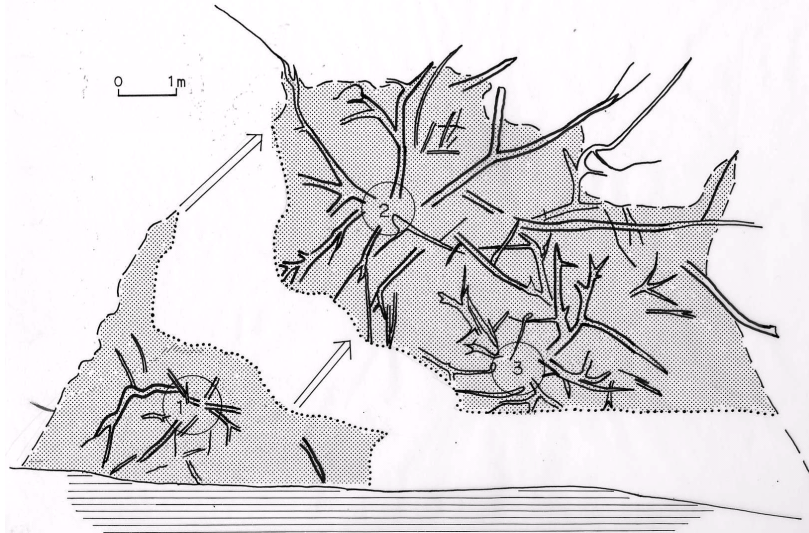
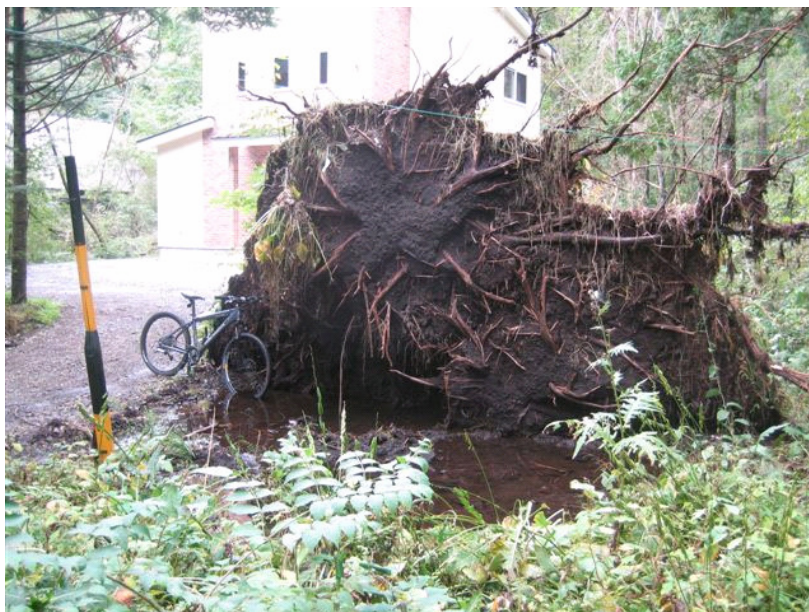
図22 ヒノキ根系の板状体

太郎山山麓は小川が集中する湿地帯である。しかし別荘樹林の管理が良いためか倒木がそれほど目立つわけではない。その一角の沼田地籍に興味深い倒木が見られたので写真 3、図 22 に示す。3 本のヒノキの根は横方向につながり、約 5m の広がりには達するが、厚みは 40cm 程度にすぎない。写真左の自転車の前輪が水面に反射していることからわかるように、根返りの跡には泉が湧き出ている。このような地下水位が浅い所では根は下方に伸びることが出来ずに側方に拡がり、近接する樹木の根同士が絡まり合ったものであろう。

3本の倒木の根系を側方から見たスケッチ図。根系から樹冠の方向が紙面の表から裏の方向。1, 2, 3: 倒木樹幹の位置。  
根系の板状体が矢印の反対方向に右上からずり下がっている。  
1. L=21m  $\phi$ =49cm、 2. L=21m  $\phi$ =35cm、 3. L=21m  $\phi$ =34cm

写真3 ヒノキの倒木と根系の板状体

かつて小出（1955）は、「表層崩壊は板状の根系層が斜面から剥がれ落ちる現象」として、根系よりなるマットを「板状体」と唱えたことに倣い、湿地の重なり合った根系に対して板状体と呼ぶことにする。大きな板状体を観察できるケースは少ないが、これは根返りと同時にバラバラになるためであって、実際には一般的な現象ではないと思われる。板状体を形成したため共倒れを引き起こし、また背後の山地斜面から排出された地中水が土壌と根系との結合力を低下させたことによって倒木が生じた可能性が推定される。

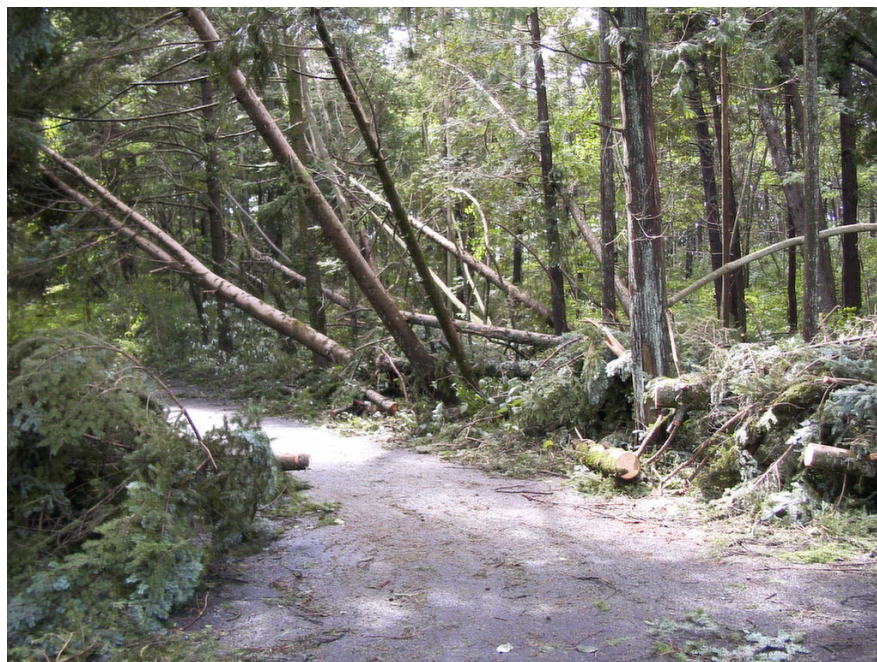
写真4 松並木通りの倒木

別荘や一般住家が既に建ち、庭木の間引きがなされている区画では倒木が少なく、一方、別荘用地のまま放置されている区画は倒木が多く、倒木率が50%を超えるところも少なくない。倒木9本（モミ、ニレ各1本、他はカラマツ）の年輪を数えたところ、平均値46.7を示した。一方、倒木しなかった樹木の年輪観察は3件（ミズキ1本、カラマツ2本）に限られたが、平均値は52.5であった。樹齢と倒木の相関を示す結果は得られなかった。倒木は圧倒的に右岸河畔で数多く発生している。湯川から1～2m離れた倒木の根を調べると、一旦、河側に伸びようとした根は川に阻まれ、内陸側に回り込んだ形状をしている（図24）。すなわち幹の根元から放射状に伸びるはずの根が、川側だけ存在しない状態である。したがって川側から大きな風圧を受けると、容易に根返りしてしまう。そして隣接樹木の根が絡み合い、さらに枝が互いに干渉し合ってドミノ倒し状の倒木を起こし、右岸側の被害拡大につながった。なお強風の風向は東～東北であったが、川畔直近の樹木は川と直交する西北側に倒れている。これは、樹木中心から川の上流、下流方向に伸びる根がヒンジとして作用した結果である。岸から3～4m入った樹木は風向通り西～西南に倒木している（図25）。該当地区より上流側あるいは下流側は、川畔が段丘となっており住宅地や畑地であるから樹木が少なく、したがって被害は目立たない。

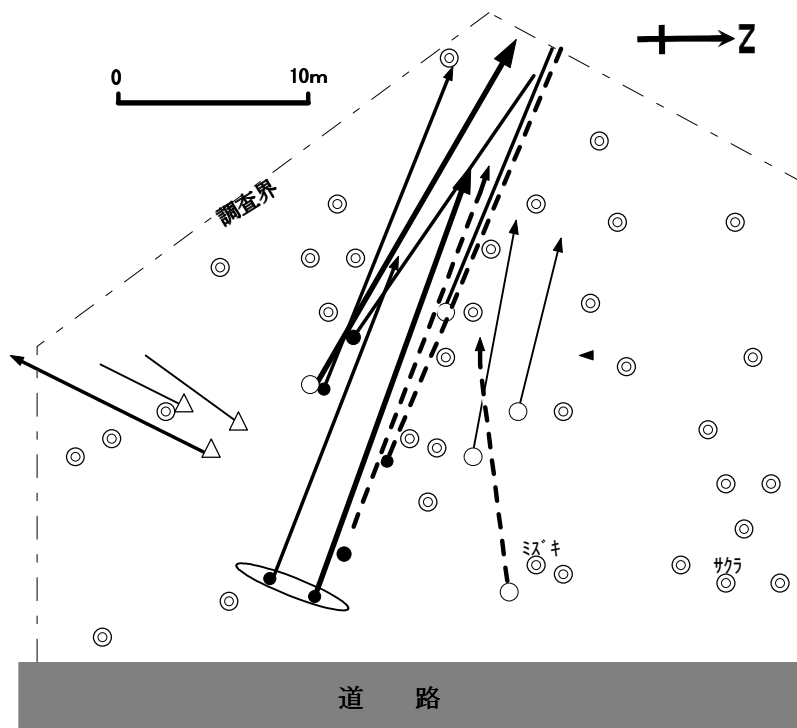
図26 三井の森ドミノ倒し状倒木平面図

鶴溜は 10～20° 程度の斜面がゆるやかに起伏する地域である。カラマツを主体とし、ニレ、ミズキ、アカマツ、クワ、クリなどの広葉樹が混交している。カラマツは 50～60 年生、広葉樹はそれより若干若い。この地域は軽井沢の中では倒木が少なく、有葉期にはドライブしても倒木があまり目に入らないくらいである。ただし三井の森の一部にカラマツおよびアカマツが集中的に重なって倒木している区画がある（図 26）。この区画 997m<sup>2</sup>における総樹木本数は 48 本、樹木密度は 481 本/ha となる（表 10）。総樹木本数 48 本の内、立木は 34 本、倒木は 14 本（根返り木 6 本、幹折れ木 5、傾斜木 3 本）であった。これを倒木率にすると約 29%となる（表 10）。根返りしたカラマツ 2 本の樹高胸高直径比は 70 と 72 であり、追分針葉樹林のストロブマツや太郎山山麓のヒノキよりも若干高い値となっている（表 11）。倒木は樹体が同じ方向にそろって重なりながら倒れていることからドミノ倒し状の倒木が発生した可能性がある。この地域の土壌は、深さ 0cm～4cm に腐植質壤土（A 層）、4cm～22cm まで火山灰質砂壤土（BC 層）、22cm～70cm までが軽石層（2C 層）、それ以下 70cm～82cm までが埋没黒ボク土（3A 層）、82cm～は軽石層（3C 層）である。貫入式土壌硬度計による調査では、2C 層から硬度が上昇し、硬度の高い状態が深さ約 60～75cm の 2C 層の下部または 3A 層の上面まで続く（図 27）。3A 層では硬度が低下するが、3C 層で再び硬度が上昇する。

樹高 24m、胸高直径 35cm のカラマツの根を観察すると、一部は軽石層を貫き、地表下 1.2m に及んでいる。同様の土壌断面を持つ別の個所でシラカバやミズキの根返りを観察できたが、この場合は軽石層上面で根の侵入は止まっていた。この地域は一区画 1,000m<sup>2</sup> の別荘地域であり、この区画を除いて既に別荘が建っている。すなわち未建築の区画に限り集中的な倒木が発生したことになる。樹木相互の間隔は 2～5m 程度、それに対し、別荘の建っている庭のそれは 3～6m 程度であり、両者の樹木密度に 1.5～2 倍の差がある。また別荘が建っている土地では建物の上空が開けており、樹幹長比が大きい傾向がある。

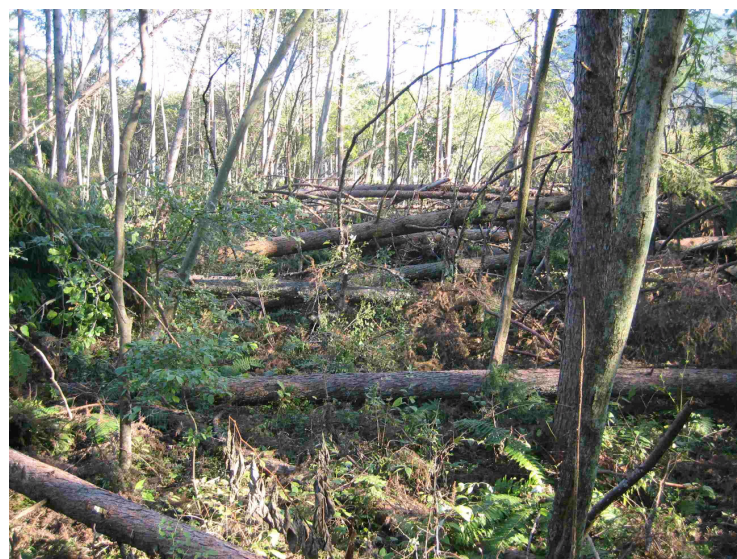
写真5 「治安の礎」東北側の被害

ゴルフ場、ホテル用地、商業地以外の林地については、放置されたカラマツ林が多い。ここでは倒木が目立ち、特に「治安の礎」の東北側は、倒木率が優に 50%を超え、1,000m 林道と石尊山登山口の交点近くに次ぐ激甚被害地区であった（写真 5）。

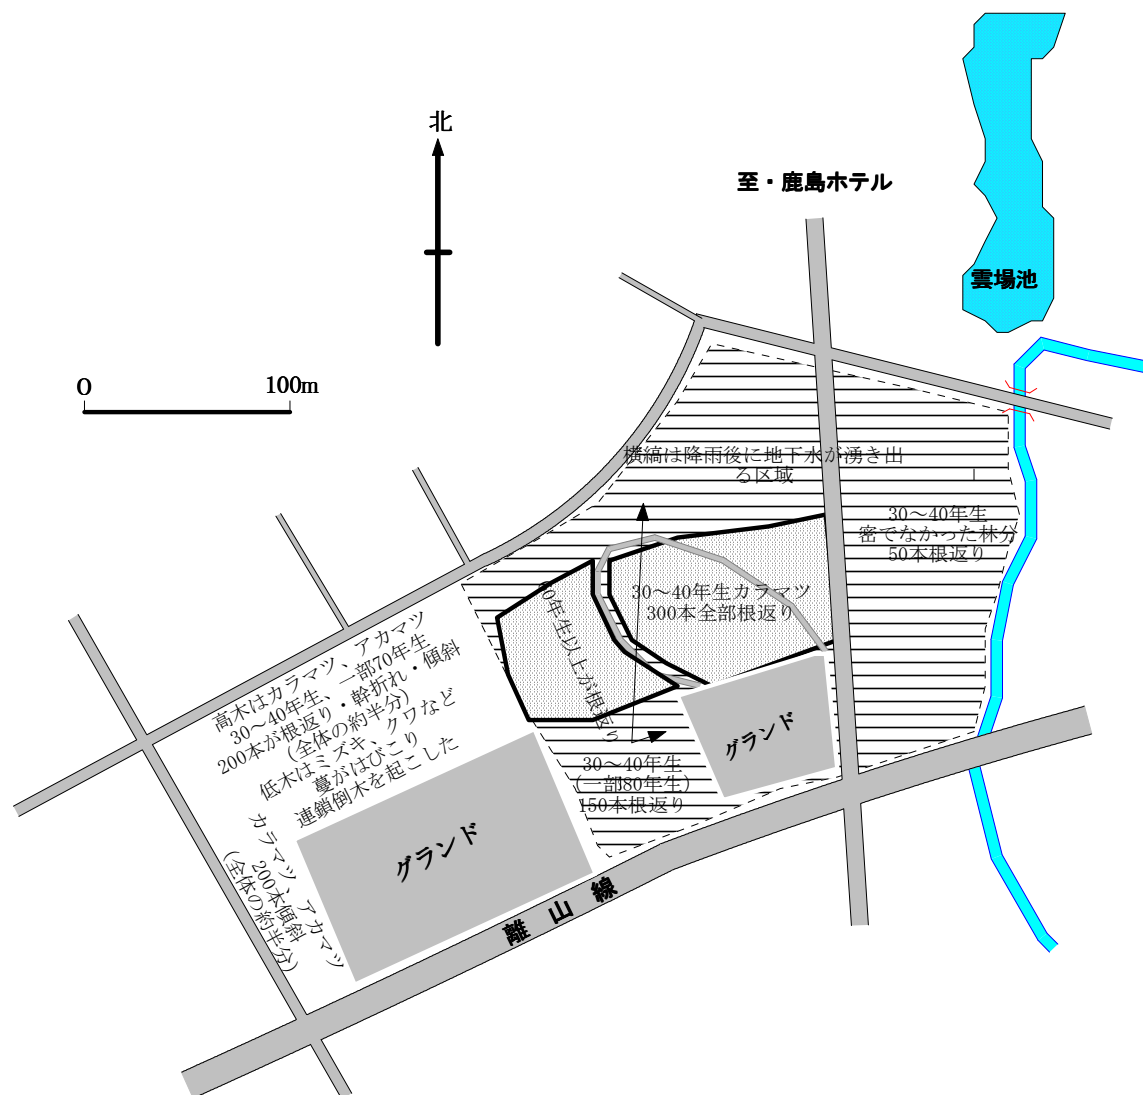
図30 旧早稲田グランド付近における1982年台風10号による被害

現在でも諸所から地下水が湧き出ている。全体に倒木が著しかったが、特に東半分で倒木率が100%に近いひどさであった（図30）。ここでは1982年以降、植栽されることなく、残った木も台風0709号で大きな被害を受けることは無かった。また旧早稲田グランド近隣の被害も今回の台風で特に目立つものではなかった。追分の早稲田研修所は1982年に倒木率30～80%に及ぶ被害を受けている。敷地内の林地は1965年の東京オリンピック直後に植林されたといい、密植状態であった。（図31）。早稲田研修所も地下水位の高いところである。地籍図の西端には青線が描かれており、かつて自然の水路があったことを示している。敷地西南端の池は、掘削中に地下水が湧き出でて出来たものである。台風0709号による倒木は、図31の西北端で100本、東南端付近で50本程度であったが、1982年に比べれば軽微であった。中央大通りの並木は1982年に根返りないし傾斜となったが、引き起こした上で支持木を添えたところ、直根が深く入り、今回は1本も根返り・傾斜とはならなかった。
