# 2007 年 9 月台風 9 号による軽井沢地方の倒木被害

－軽井沢の本来の自然を知る－

江川良武・山本博・杉崎孝一郎

2009 年 9 月

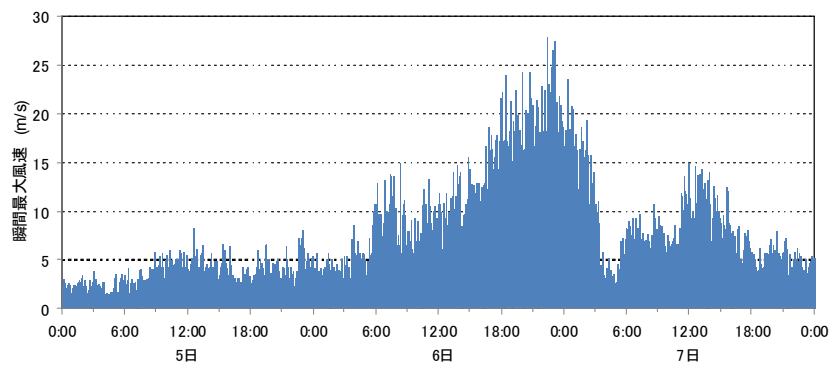
図4 軽井沢測候所における最大瞬間風速の時間変化

風速（風速は正時前 10 分間の平均風速を表す）は雨とともに増す傾向にあるが、5m/s をこえる風は 6 日の 16:00～7 日 0:00 に発生し、23:00 には 8.1 m/s であった（表 1）。瞬間最大風速の時間変化を図 4 に示す。20m/s の風は 6 日の 17:52～7 日 0:54 の約 7 時間に、また 25m/s 以上の強風は 6 日の深夜 22:20～23:06 の約 1 時間に生じており、22:21 に最大値 27.7m/s を記録した。軽井沢消防署は 6 日 22:00 に同様な最大瞬間風速 29.5m/s を観

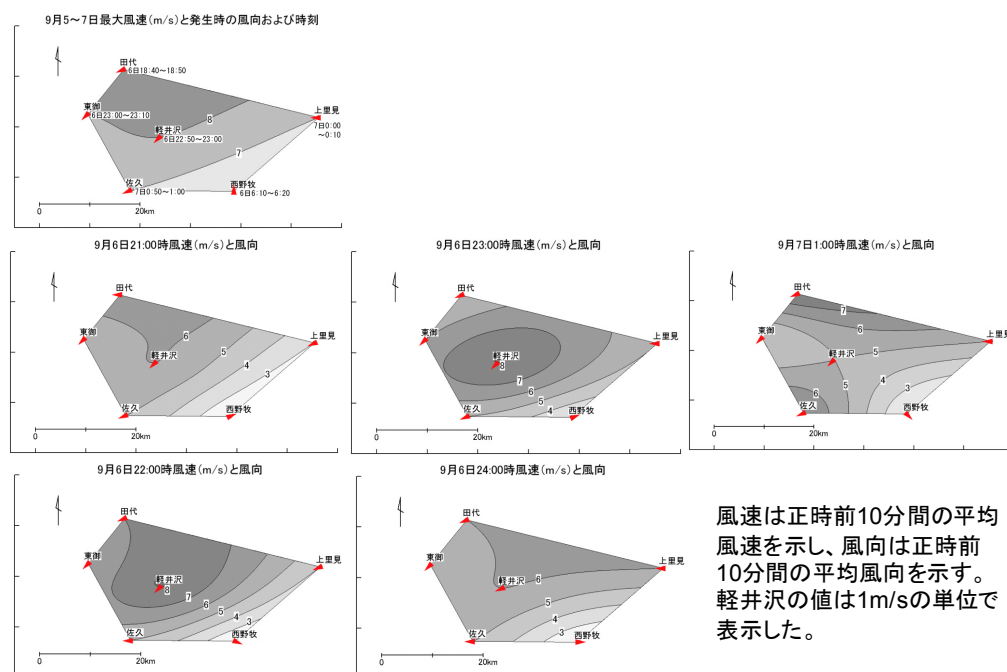
図5 群馬県西部から長野県東部における風向・風速の分布

測している。群馬県西部から長野県東部にかけて 9 月 5 日～7 日の最大平均風速は、群馬県嬭恋村田代で 6 日 18:50 に 9m/s を示したが、軽井沢で 6 日 23:00 に 8.1m/s、西方の東御ではその 10 分後の 23:10 に 8m/s を記録した（図 5）。6 日 21:00～7 日 1:00 の毎正時ごとの風速と風向の分布をみると、軽井沢は強風域の中心であったことがわかる。

台風 0709 号における風の吹き方の立体構造の解析によると、地形の影響を受けて 6 日 23:00 に群馬県では赤城山、榛名山などの東側に上昇流が、西側に下降流が示され、高標高山地では風速の高まりが想定されている。関東平野西縁山脈の西側の軽井沢付近においても下降流の存在が示されていることから、軽井沢から東御にかけて台風の接近により地形の影響を受けた下降流が生じ風速が高まっていたことが考えられる。なお軽井沢測候所は追分の標高 999m に在り、風速観測位置は 3 階建庁舎屋上の観測搭上、地上約 18m である。周囲はカラマツの 20m 以上の高木林であるが、観測の障害を少しでも減らすため、樹冠部がカットされている。軽井沢消防署の風速観測位置は標高 923m に位置する庁舎の屋上である。

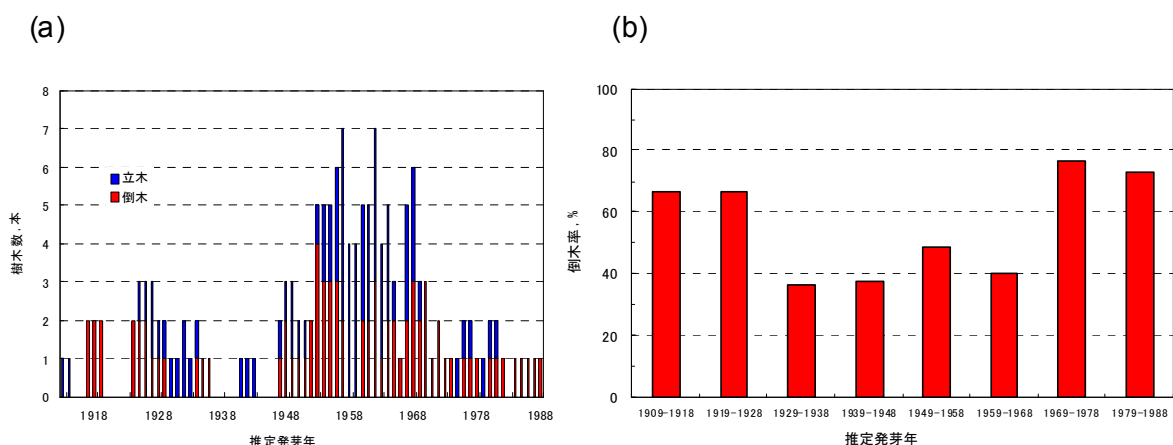
図6 樹木年輪調査による発芽年の頻度分布(a) と倒木率(b)  
頻度分布(a)は3年ごとの移動平均、倒木率(b)は10年ごとの集計

倒木調査に当たっては、林木の樹齢を知る必要がある。台風 0709 号により発生した多数の倒木処理によって、また今後の被害を免れるため立木も多くが伐採され、多くの切り株がのこされた。これらの一部、55 本について主に別荘地域で年輪測定を行った。調査地区別の結果を表 2、町内全域の結果を集計した推定発芽年の頻度分布と倒木率を図 6 に示す。測定数が少ないため、地区別の差異は顕著でない。町内全体では、ごく一部が大正期（1912～1926 年）に植林された。大半は昭和以降（1926 年以降）、しかも戦後（1945 年以降）の植林が圧倒的である。植林はピークが 1960 年ごろ、1970 年にはほぼ停止している。これらは、概ね上記の文献、航空写真、伝聞と一致している。

別荘地域では、年輪測定の数々が少なく確定的なことは言えないが、40～79年生の壮齢期の樹木の倒木率は約40%であるのに対し、その前後の樹齢の倒木率は約70%と大きい（図6）。これから概略ではあるが、壮齢林はその前後の樹齢と比べて、相対的に倒木しにくいのかも知れない。いずれにせよ、若齢期でも高齢期でも倒木の危険はあり、とくに高齢樹では、災害という観点からは連鎖倒木による「ドミノ倒し」を引き起こし、樹体、重量も大きいために、より危険とも考えられる。高齢樹が「多くの強風を耐えてきたし、根系も発達しているから、倒木し難い」とは言えないことになる。

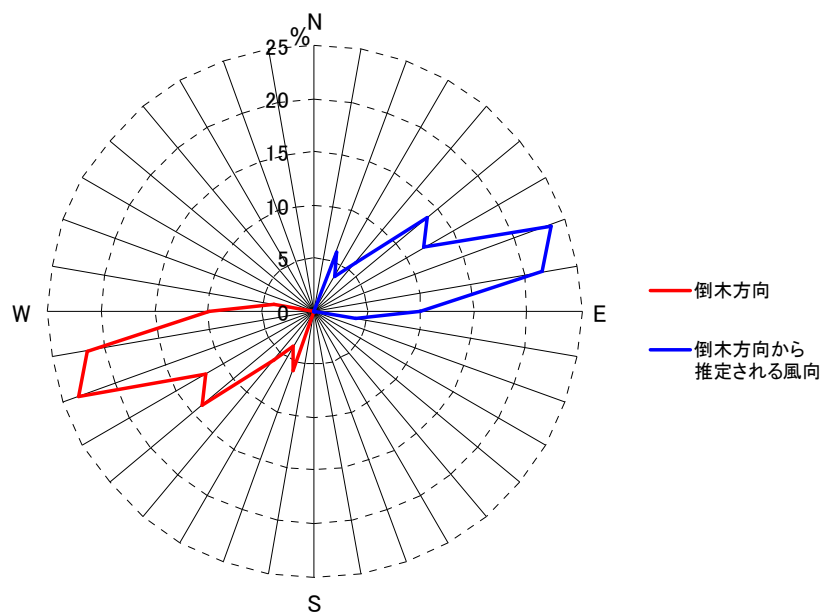
図10 針葉樹林 倒木方位分布

被害の大きかった 1,000m 道路北側、追分北方針葉樹林に調査区域(長さ 50m x 幅 20m)を設定した(以下、調査地点 1)。ここにおける倒木および立木の状況を図 9 に示す。調査面積は 1000m<sup>2</sup>であり、総樹木本数は 71 本、樹木密度は 710 本/ha である(表 3)。総樹木本数 71 本の内、58 本が倒木(根張り木 51 本、幹折れ木 2 本、傾斜木 5 本)、倒木を免れた無被害木は 13 本である。これを倒木率にすると 81.7%となる(表 3)。倒木方向はおおむね西～西南西方向であり、東～東北東方向の強風により倒木したことが推定される(図 10)。また、倒木の樹種は約 7 割がストロブマツ、約 3 割がアカマツであった(表 4)。

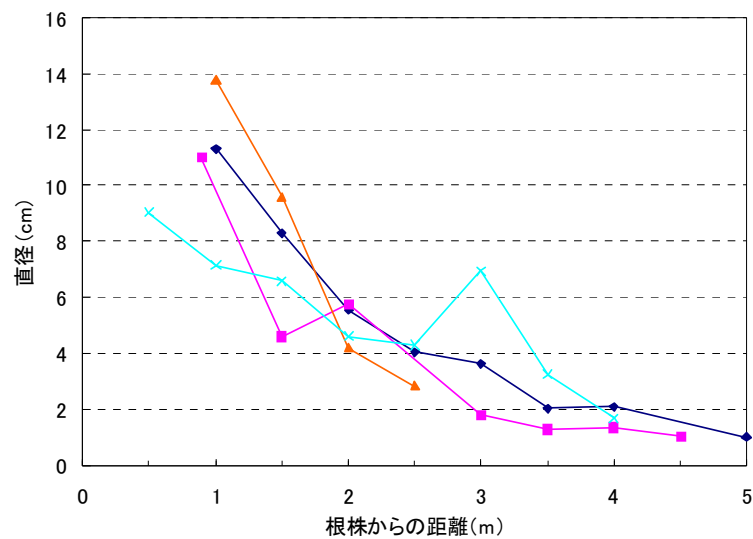
図11 水平根の根直径の変化

根返りしたストローブマツ 1 本について水平根の長さと直径を測定した。水平根の直径は、根株からおおよそ 2~3m の距離で急激に減少し、それ以降は緩やかに減少している（図 11）。この測定木周囲の樹木密度は 446 本/ha、平均樹幹距離は約 4.7m である（図 12・表 6）。水平根は平均樹幹距離のおおよそ 1/2 にあたる 2.5m 程度の距離から隣接樹木による影響を強く受けるものと推測される。このことは測定木の水平根直径の減少傾向とおおむね整合的である（図 11）。

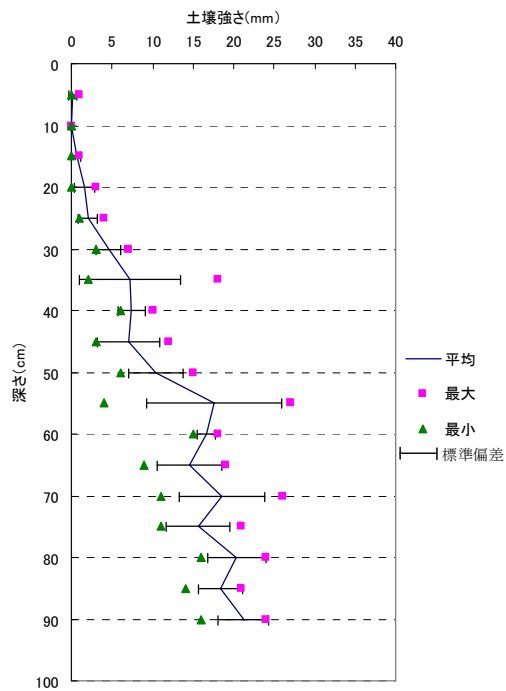
図14 針葉樹林 山中式土壤硬度計計測結果

調査地点1において土壌断面を観察した。深さ0cm～8cmは砂礫質壤土（A層）、8cm～28cmは粘土を含む砂質壤土（B層）があり、28cm以下では粘土、シルトを含む砂礫（C層）が90cm+まで確認された（図13）。この砂礫C層は1108年に噴出したとされる追分火砕流堆積物である（荒牧 1993）。合わせて土壌硬度を測定した。山中式土壌硬度計による測定では、深さ55cmから急激に土壌硬度が増大し、それより下層では若干の減少を挟みながら90cmまで徐々に硬度が増大した（図14）。貫入式土壌硬度計による測定では、深さ20cmから32cmで貫入不可能になることが多く、この層を通過した場合でも45cmで貫入不能となった（図15）。これは深さ20cmから45cmで礫が現れることをあらわし、深さ45cm程から以深には鉛直方向には硬度計の鋼柱がまっすぐに入れないような径数cm以上の礫が存在するためである。

追分北方地域では砂礫に富む追分火砕流堆積物に覆われ、細粒の土壌物質が薄いため土壌硬度が大きくなり、樹木の垂下根の発達は阻害され不良となったものと考えられる。硬度の測定値について詳しくみると、山中式土壌硬度計による測定では、根系発達に阻害の有ると判断される値（指標硬度24mm）が深さ55cmより深部で稀に計測されたが、平均値では深さ90cmまでこの値を下回った（図14）。このため、深さ90cm以下まで根系発達は可能と判断される。

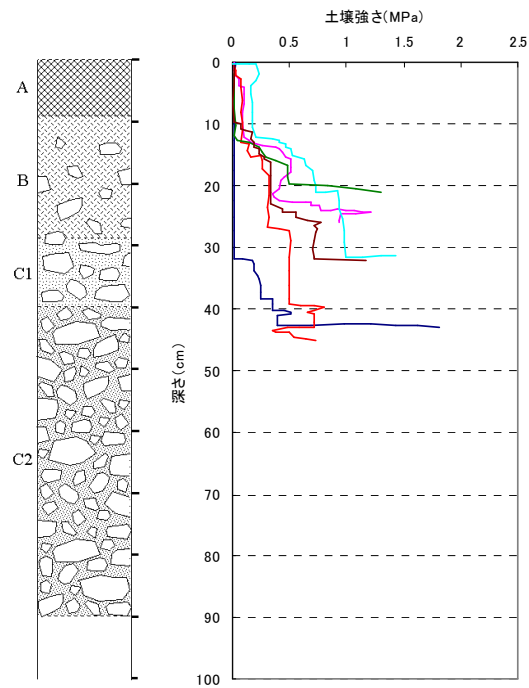
図15 針葉樹林 貫入式土壌硬度計計測結果

SH 型貫入試験機による根系深さの推定では、貫入硬度が  $Nd/drop=10$  ( $Nd'/drop=20$ ) を越えると根系はほとんど侵入しないことが推定される（長谷川 2006）。今回の試験による平均貫入硬度（平均  $Nd/drop$  面積値）は、高倒木率地点が深さ 25cm、ストローブマツ低倒木率地点が深さ 35cm、アカマツ低倒木率地点が深さ 25cm で  $Nd/drop=10$  を越える値となっている（図 16）。この深度は貫入式土壌硬度計において貫入不能となる深度（図 15）や土壌断面の観察から得られた礫の多く現れる深度（図 13）と概ね対応するものである。この結果から、追分北方針葉樹林では樹木の根系発達に対して、土壌の浅い深度から砂礫による阻害を受けていると判断される。しかし、根返りしたストローブマツの個体調査から求めた平均根鉢深は 74cm であり（表 5）、SH 型貫入試験機により推定される根系深さとは一致しない。この原因として、SH 型貫入試験では土壌中の礫が抵抗となって  $Nd/drop$  値が上昇し、 $Nd/drop=10$  以上の値となるが、実際の根系は比較的硬度の低い礫間の土層をより深くまで伸長していることが考えられる。ただし、礫が根系発達を制限することで根系の量や太さは十分でなく、根系の支持力を小さくしたことが根返りの一因と

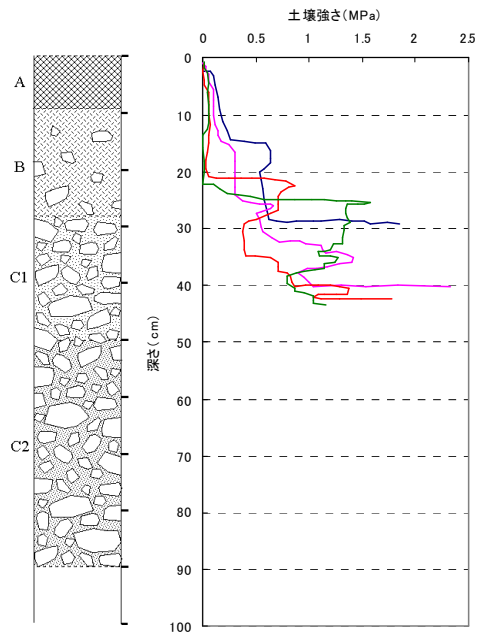
図18 混交林 貫入式土壌硬度計計測結果

土壌硬度は、貫入式土壌硬度計によると深さ約 20cm～40cm で貫入が不能となり、調査地点 1 とほぼ同様である（図 18）。この深度で貫入不能となる原因は、土壌断面図（図 19）

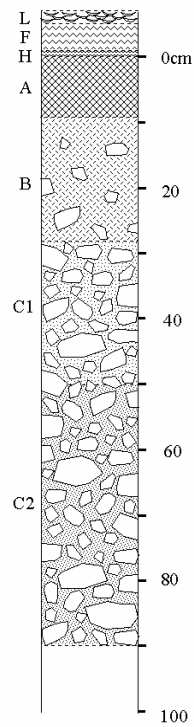
図19 混交林 土壌断面図

からわかるように多くの礫が含まれているためである。山中式土壌硬度計では深さ 25cm から土壌硬度が上昇し、深さ 70cm で根系発達に阻害の有ると判断される値（指標硬度 24mm）に達した（図 20）。この結果から比較的浅部より根系発達に対する阻害があるものと推測される。

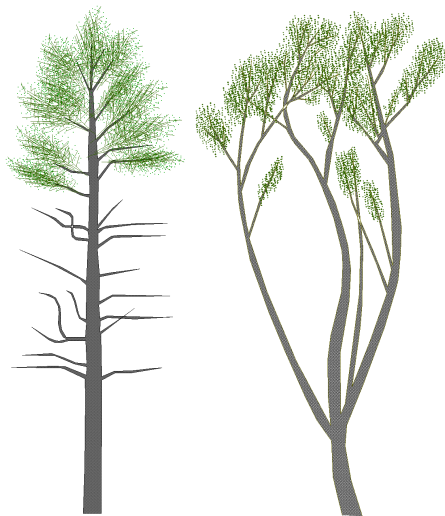
図21 針葉樹(ストロームツ)と広葉樹(コナラ)の樹形

過去の倒木調査により針葉樹は耐風性が弱く、広葉樹は耐風性が強いことが経験的にわかっているが、その要因は根系あるいは樹形などの特性が針葉樹と広葉樹で異なっているためであると考えられる。しかし、今回の調査では針葉樹のストロームツと広葉樹のコナラでは、根鉢の大きさに顕著な相違は見られなかった（表 5、表 9、写真 2）。一方、樹形では針葉樹のストロームツでは1本の幹が根元から先端まで鉛直に伸びた形状であるのに対して、広葉樹の幹は数本に分岐していることが多い（図 21）。主要な幹が1本のストロームツでは風圧は分散されず、揺れを相殺する機構が働かない。一方、幹が数本に分かれた広葉樹では風圧が分散・低減され、揺れを相殺し、耐風性を高めている可能性がある。

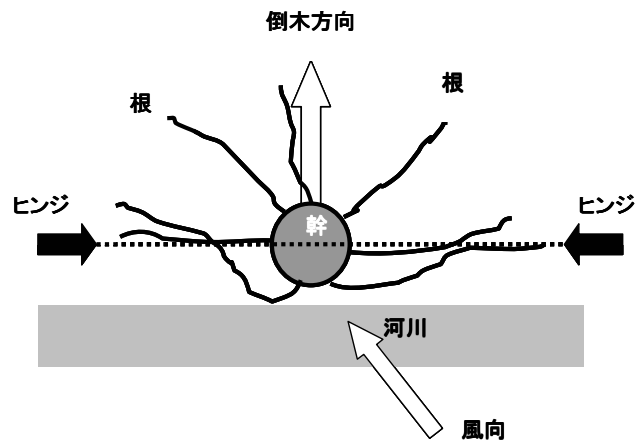
図24 河川脇の根系と倒木方向

別荘や一般住家が既に建ち、庭木の間引きがなされている区画では倒木が少なく、一方、別荘用地のまま放置されている区画は倒木が多く、倒木率が50%を超えるところも少なくない。倒木9本（モミ、ニレ各1本、他はカラマツ）の年輪を数えたところ、平均値46.7を示した。一方、倒木しなかった樹木の年輪観察は3件（ミズキ1本、カラマツ2本）に限られたが、平均値は52.5であった。樹齢と倒木の相関を示す結果は得られなかった。倒木は圧倒的に右岸河畔で数多く発生している。湯川から1～2m離れた倒木の根を調べると、一旦、河側に伸びようとした根は川に阻まれ、内陸側に回り込んだ形状をしている（図24）。すなわち幹の根元から放射状に伸びるはずの根が、川側だけ存在しない状態である。したがって川側から大きな風圧を受けると、容易に根返りしてしまう。そして隣接樹木の根が絡み合い、さらに枝が互いに干渉し合ってドミノ倒し状の倒木を起こし、右岸側の被害拡大につながった。なお強風の風向は東～東北であったが、川畔直近の樹木は川と直交する西北側に倒れている。これは、樹木中心から川の上流、下流方向に伸びる根がヒンジとして作用した結果である。岸から3～4m入った樹木は風向通り西～西南に倒木している（図25）。該当地区より上流側あるいは下流側は、川畔が段丘となっており住宅地や畑地であるから樹木が少なく、したがって被害は目立たない。

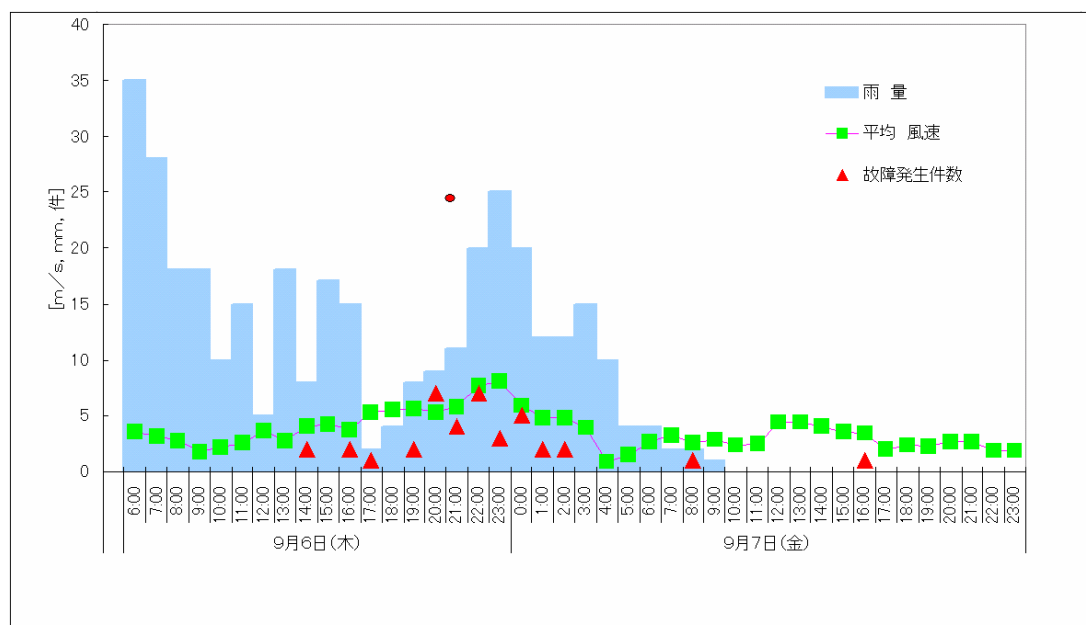
図28 軽井沢町における風速、雨量と配電線故障発生時刻  
中部電力佐久営業所資料

倒木による軽井沢町における電力線の断線の情報は、刻々中部電力佐久営業所に伝えられた。それによると断線は 6 日 7 時 30 分より愛宕、レイクニュータウン、南平台、矢ヶ崎、南ヶ原、南原、千ヶ滝などで発生し始めている。風速は、同日 6 時、7 時になり初めてそれぞれ 3.5m、3.2m と 3m 台となり、その後、23 時まで、多少の上下を繰り返しながらも、着実に増大している。最大瞬間風速は同日 22 時過ぎ（図 4）であるから、12 時間以上前から倒木が発生したことになる。この初期の倒木は、降雨強度の最大値 33.5mm/h が生じた 6 日 6 時の約 1 時間後である。

電力線はネットワークを構成しており、1 ヶ所の断線が配電線の故障とはならず、ネットワークが破壊されて初めて配電線故障となる。中部電力佐久営業所が記録する配電線故障の件数は 6 日 14 時台から発生しているが（図 28）、この時点でも最大瞬間風速の 8 時間前で、配電線故障を引き起こした倒木被害は、風速の小さい時点であるが降雨の大きな時点から発生している。

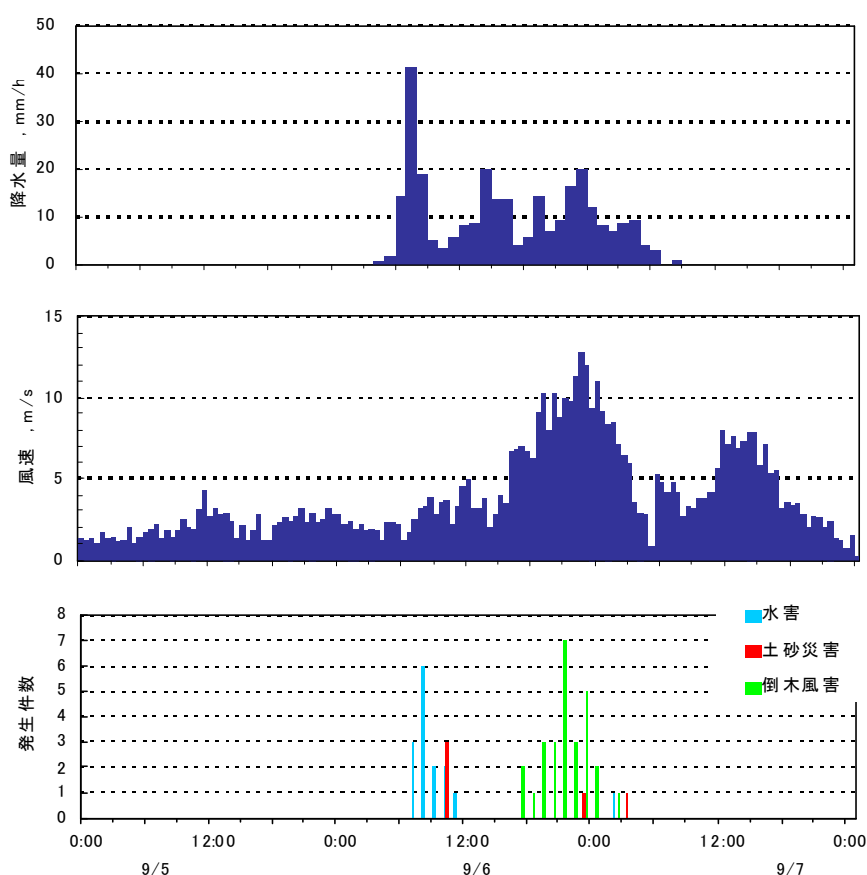
図29 御代田町における降水量、風速と災害の通報・確認の時刻  
御代田町消防署資料より集計

一方、軽井沢町と比較するために隣接する御代田町の消防署が把握した災害を、水害、土砂災害、倒木風害に分類してその時間経過を降水量と風速とともに示すと、水害は6日の午前中に、また倒木風害は6日の午後～7日午前2時に集中している（図29）。水害は洪水と浸水の被害からなりおもに6日6:00～7:00の41mm/hの強雨直後7:00から11:00の間に発生している。これに対し、倒木風害（おもに樹木の倒木の被害からなり、街路灯の巡視対応と倒れの合計2件および公民館屋根の吹き飛び1件を含む）は風速が継続して6m/s以上の強風時6日16:00～7日3:00に生じている。

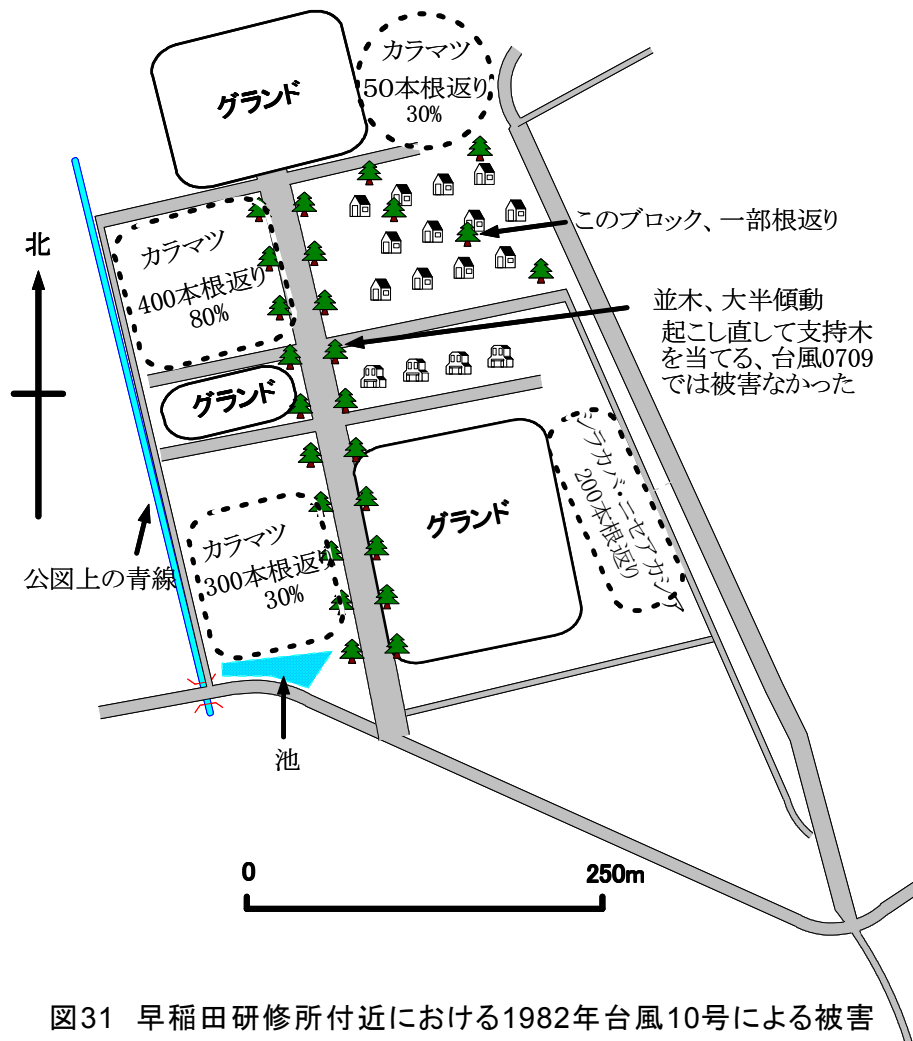
図31 早稲田研修所付近における1982年台風10号による被害  
台風0709号では西北端のカラマツが100本程度、  
東南端のシラカバ等が100本程度倒木

別の証言によれば、追分集落を貫通する中山道は至る所倒木で遮断され通行不能となった。追分集落の停電も今回より長く復旧に丁度一週間かかった。早稲田研修所の被害が著しかった一方、1,000m 道路に接する国有林の被害は今回より少なかったという。

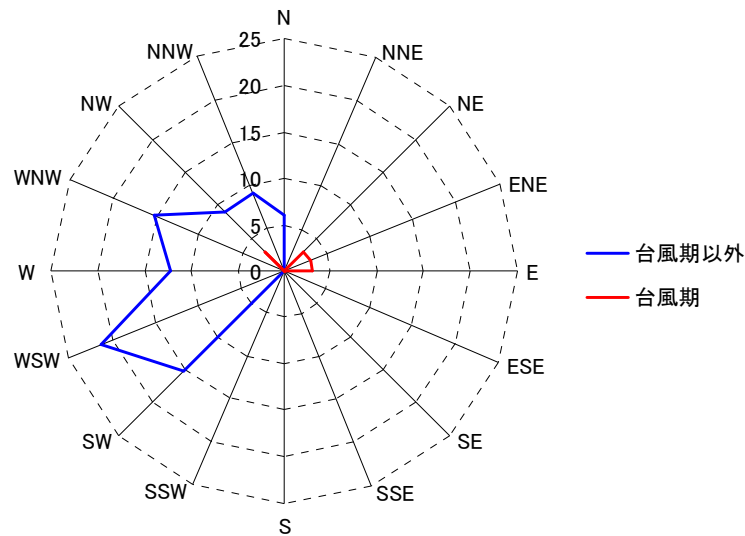
図32 台風期と台風期以外の最大瞬間風速20m/s以上の強風の風向別出現頻度

軽井沢における台風期の強風の風向は、いずれも東ないし東北である。一部に西北があるが、台風による吹き返しであろう（図 32）。樹木の多くは過去の複数回の強風により傾動が繰り返された結果、幹が湾曲している。この方向は概ね西ないし西南であり台風期の強風方向と一致している。

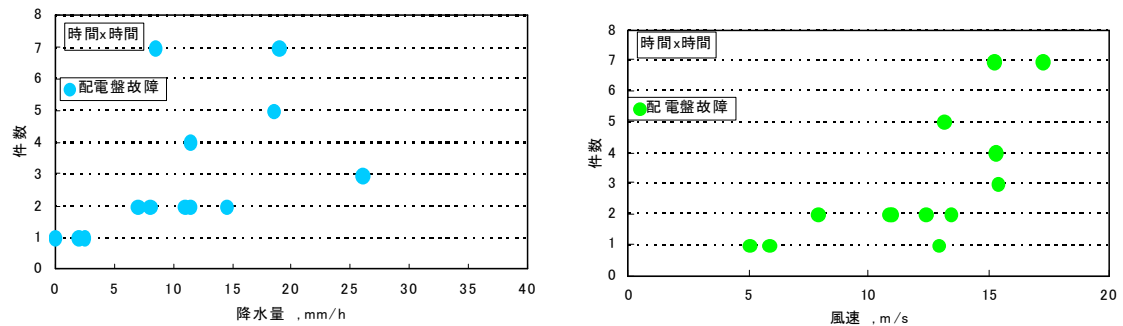
図33 軽井沢町における2007年9月災害の発生件数と降水量および風速との関係

配電線故障の件数と風速および降水量との関係を見ると、風速では 5m/s の平均最大瞬間風速以上から配電線故障が発生している（図 33）。また降水量では 7mm/h の時間降雨強度以上から配電線故障が増加する傾向がある。この配電線故障の多くは倒木によって生じているので、倒木被害は風速の増大だけでなく降水量の増大にともなっても増大すると

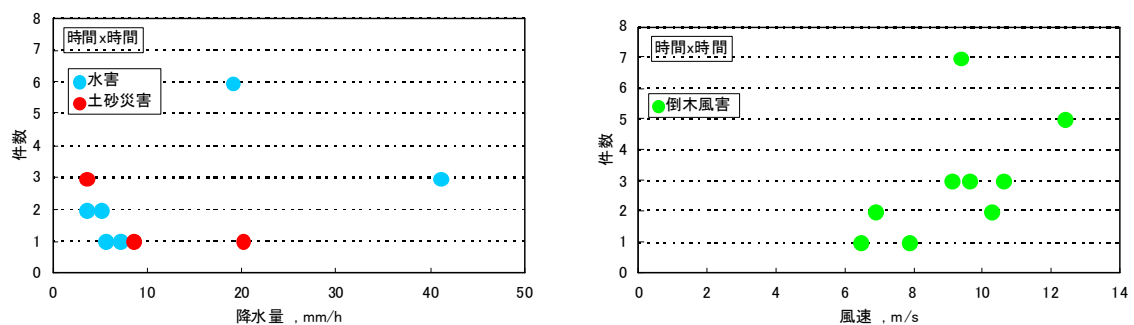
図34 御代田町における2007年9月災害の発生件数と降水量および風速との関係

いう特徴がある。ところが、御代田町での倒木被害については、倒木風害の件数と風速との間には比較的良い相関関係があるが、降水量とは無相関であり、降水量は水害と土砂災害の件数とともに増加する関係が認められた（図 34）。

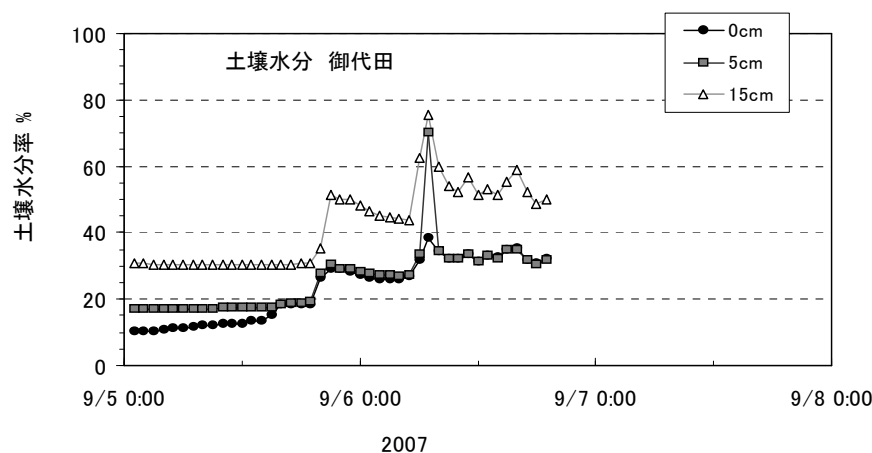
図35 土壌水分変動の時間変化

土壌水分の変化については、9月5～6日にかけての強雨時期に図 35 のような変動が御代田町畜産草地研究所の草地において観測され、6日7:00に深さ0cm（地表面）：39%、5cm：70%、15cm：76%の極値が出現した。これは6日6:00～7:00の降水強度47mm/hのピークに対応したもので、土壌の固相率は20～30%であるから深さ5～15cmの土壌中では浸透水により飽和状態であり、地表に近い土層中を地中水は移動していたことが推定される。さらにこの土壌水分測定地点の浸透能は、1時間浸透能で36mm/hであることから、ピーク強度の降雨中に土壌は水分飽和状態にあったことが支持される。

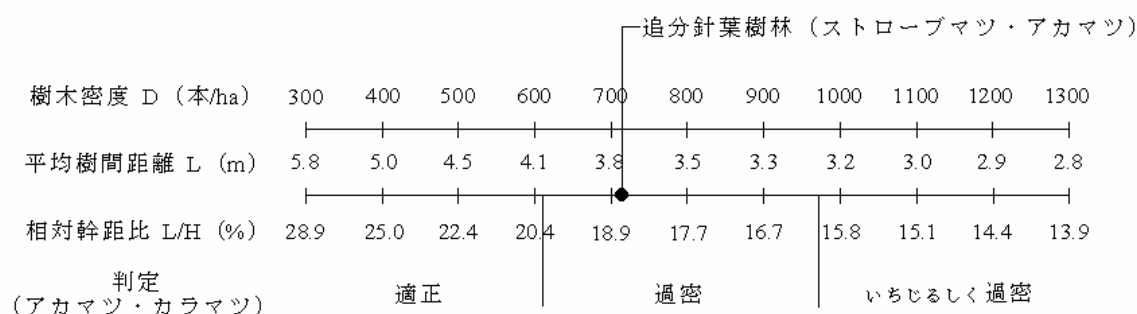
図36 相対幹距比による林分密度の判定

樹木密度が過密となった林分では耐風性が低くなることが指摘されている（鳥田 2006、水井ほか 1984）。そこで、追分北方針葉樹林の樹木密度を求めたところ、樹木密度は 710 本/ha と算出された（表 3）。これは樹木密度の判定の一つの尺度‘相対間距’をもとにすると過密と判定される（図 36）。相対間距とは、平均樹高に対する平均間距（平均樹間距離）の割合を示す尺度である（南雲ほか 1990）。この判定はアカマツやカラマツ林分では樹木密度が適正と判定される相対間距 20～23%（島崎 1999）をもとにした。本地域の平均約 20m の樹高の場合には適正な樹木密度は約 600 本/ha と算出される。したがって、樹木密度を適正にするためには 110 本/ha 以上の間伐が必要であったものと考えられる。

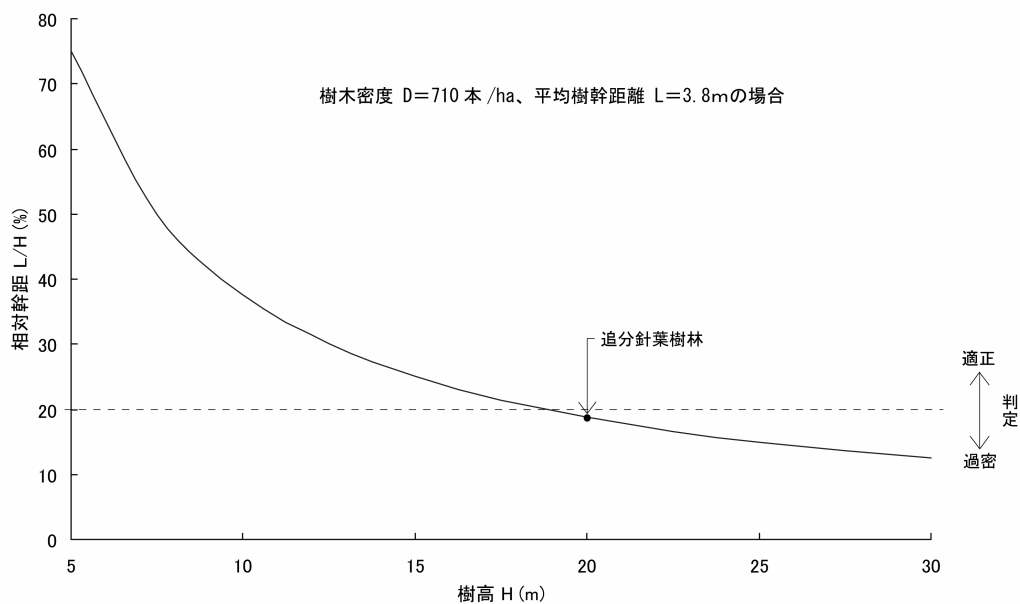
図37 樹高の上昇にともなう相対幹距の変化とその判定

間伐にあたってはその時期および樹木密度を、相対幹距などの尺度を用いて判断することが必要となる。ここでは相対幹距を尺度として樹林密度と間伐の関係をみている（図 37）。この図では樹木密度を追分北方針葉樹林と同じ 710 本/ha としており、この樹木密度から

また、植栽時から疎植とすることや疎な林分管理とすることも風害の抵抗性を高めることに有効と考えられる。
